**ГОСУДАРСТВЕННОЕ БЮДЖЕТНОЕ УЧРЕЖДЕНИЕ  
ГОРОДА СЕВАСТОПОЛЯ  
«ЭКОЛОГИЧЕСКИЙ ЦЕНТР»**

**ИНФОРМАЦИОННАЯ СВОДКА  
О ПРОЯВЛЕНИЯХ ЭКЗОГЕННЫХ ГЕОЛОГИЧЕСКИХ  
ПРОЦЕССОВ  
НА ТЕРРИТОРИИ ГОРОДА СЕВАСТОПОЛЯ  
ЗА I КВАРТАЛ 2019 ГОДА**

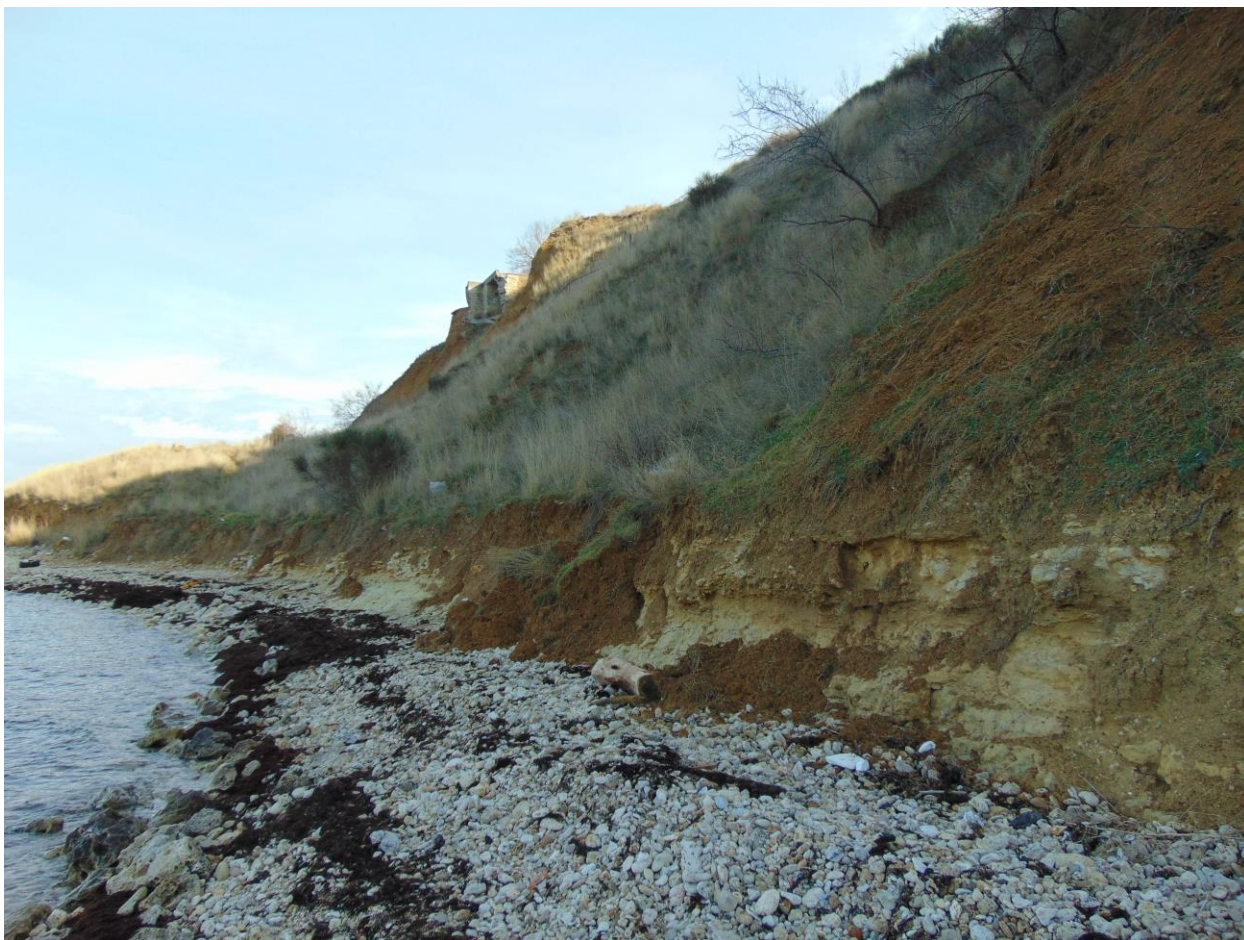
Фото № 1. Пляж в основании склона оползня № 948 (№ 67-1110-0001)

В основании склона многочисленные оплывины, максимальным объемом 1-2 м<sup>3</sup>. Ширина глыбового пляжа в основании склона в среднем 4-6 м. В настоящее время активизации оползневых процессов нет.

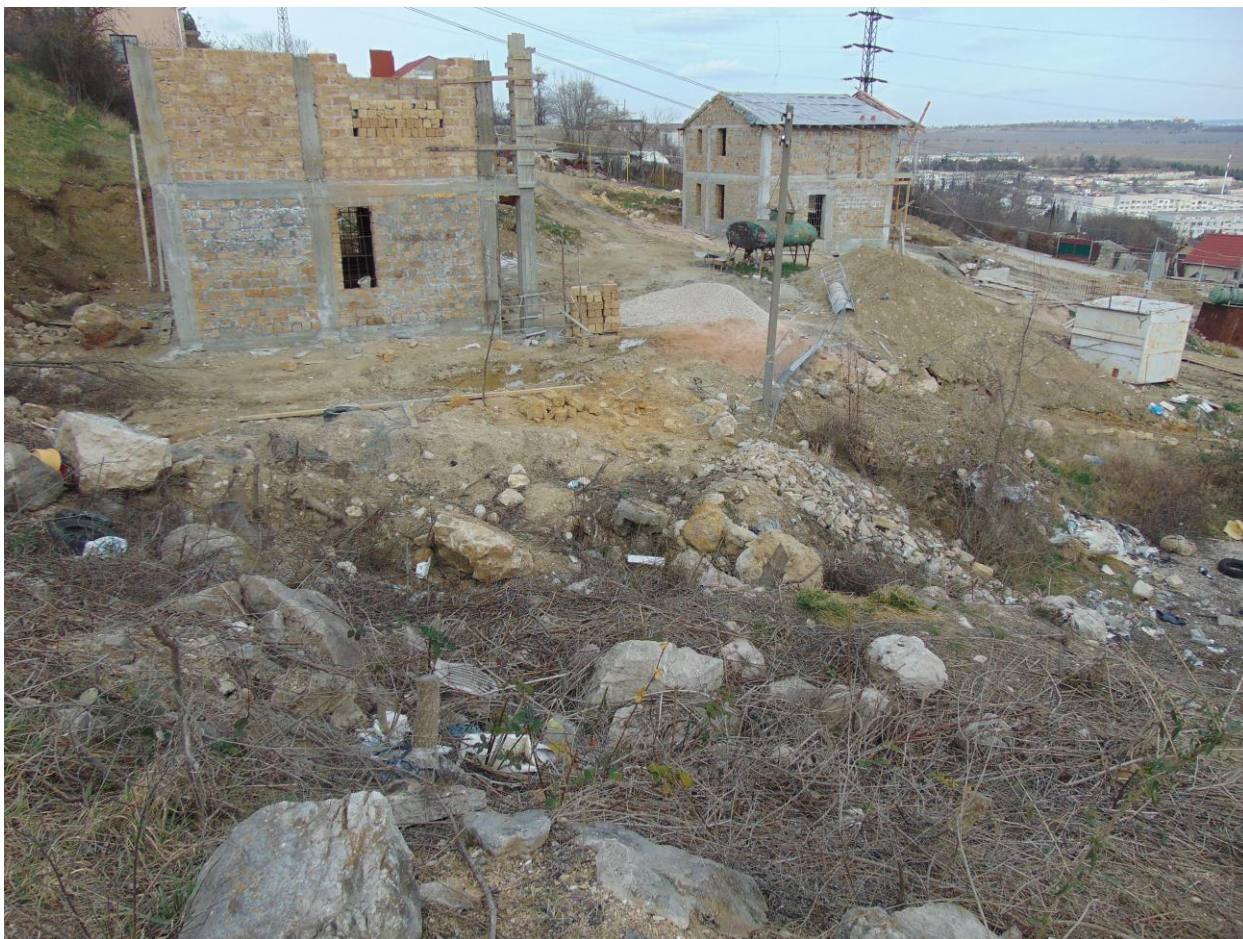
В настоящее время оползень стабилен. В рамках мероприятий инженерной защиты от опасных ЭПГ, в 70-е годы XX века была произведена разгрузка головной части оползня и террасирование с посадкой деревьев (сосен). Следует отметить, территория между улицей В.Жукова и дорогой на Псилерахский карьер выделена под индивидуальное жилищное строительство без согласования с оползневой службой, и без проведения детальных инженерно-геологических изысканий. В средней части у левого борта оползня уже ведется строительство (ИЖС).

Фото № 2 Строительство ИЖС в средней части у левого борта Балаклавского оползня № 126 (67-1110-0002)

Считаем, что необходимо срочно провести детальные инженерно-геологические изыскания, поскольку в случае активизации оползня в

результате техногенной пригрузки, под угрозой окажутся жилые дома по улицам Снайперская, Василия Жукова, Скальная, Аксютина и Солнечная.

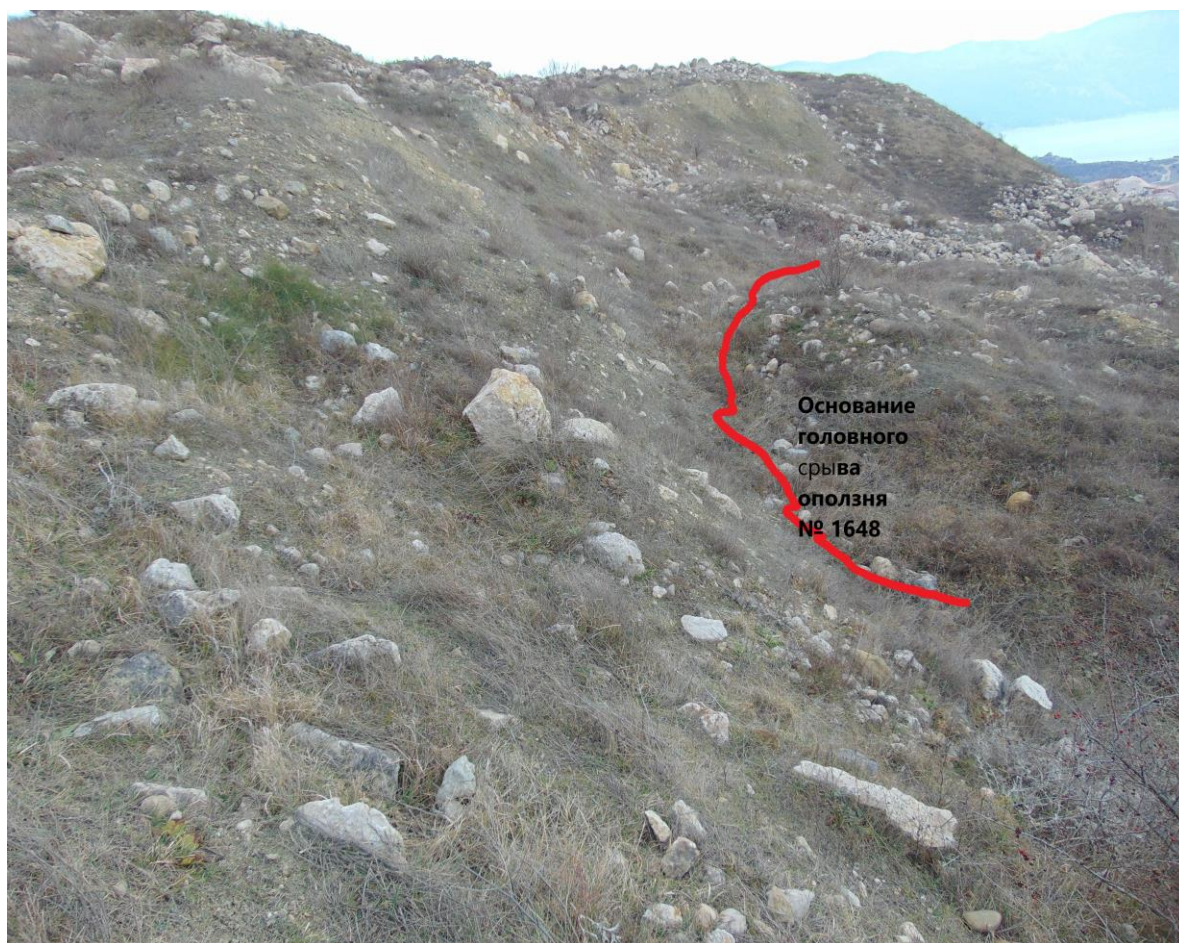
Фото № 3. Основание головного срыва «Василевского» (№ 1648)  
оползня (67-1110-0003)

В последнее время пригрузка оползня отвальными грунтами не производится. Признаков активизации нет. Оползень стабилен. В случае длительного переувлажнения атмосферными осадками и возобновления отвалов в пределах оползня возможна его активизация. Со склона на

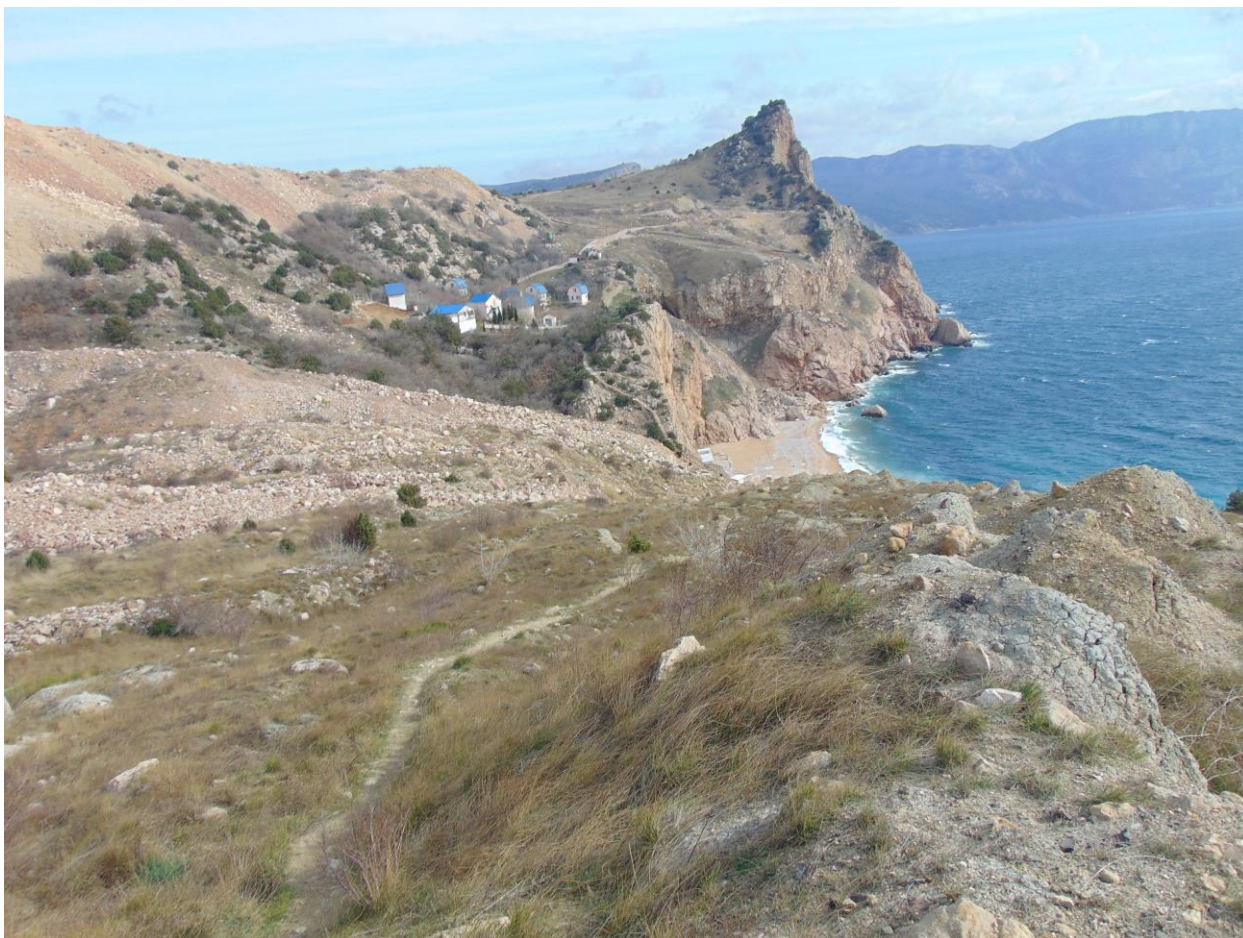
Фото № 4 Языковая часть «Василевского» оползня. Глыбовый навал (67-1110-0003)

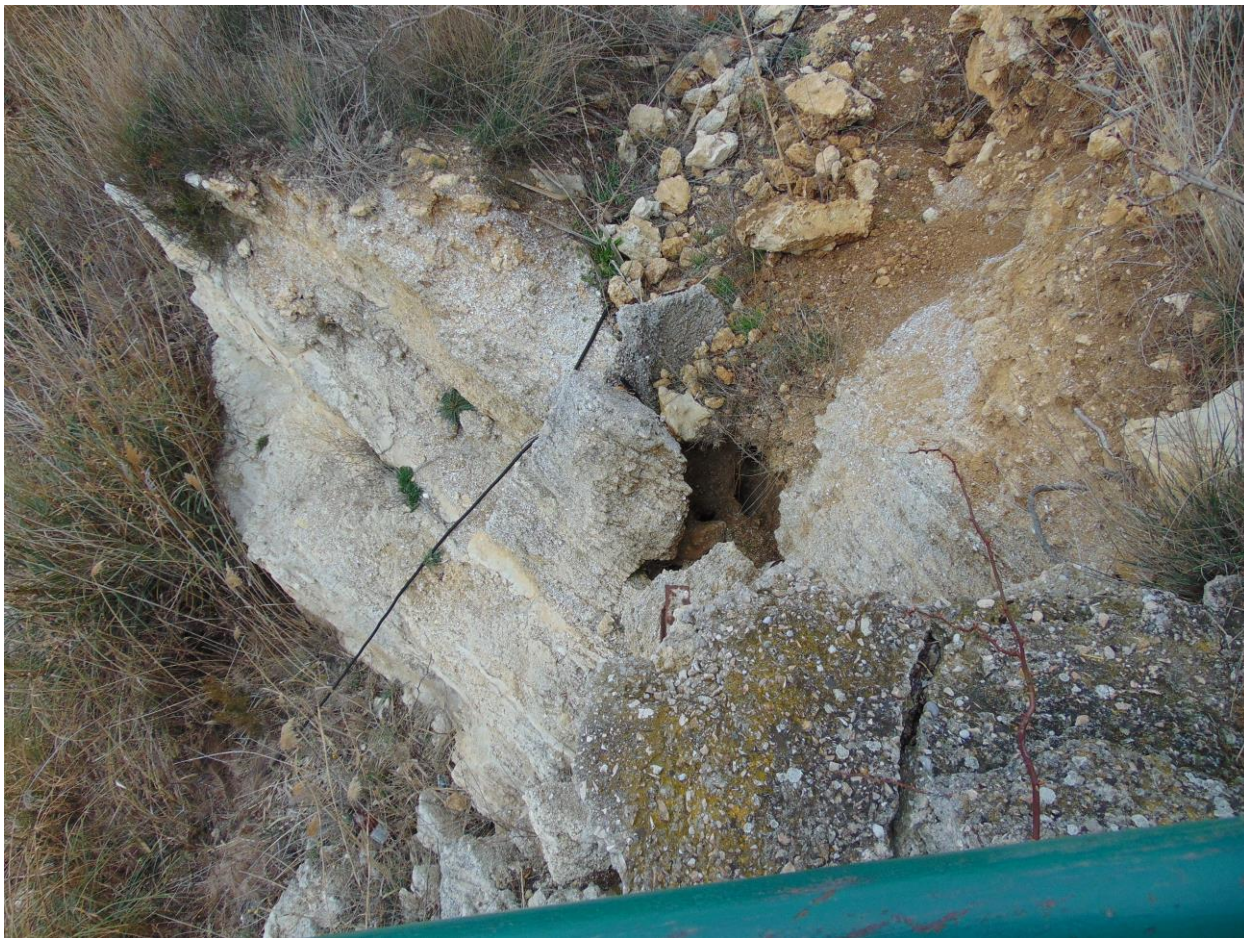
Активность опасного ЭГП на момент обследования составляет 50%. Признаками активизации ЭГП являются: деформации металлической лестницы, открытая трещина растяжения и сдвига в головном срыве и свежий провал (просадка) в языке оползня, диаметром около 1м (фото № 5).

В случае активизации обвальных и оползневых процессов возможно разрушение лестницы и несчастные случаи с людьми на лестнице и на пляже.

Фото № 5. В языке оползня «Фиолент-2» №935. Свежий провал (67-1110-0004)

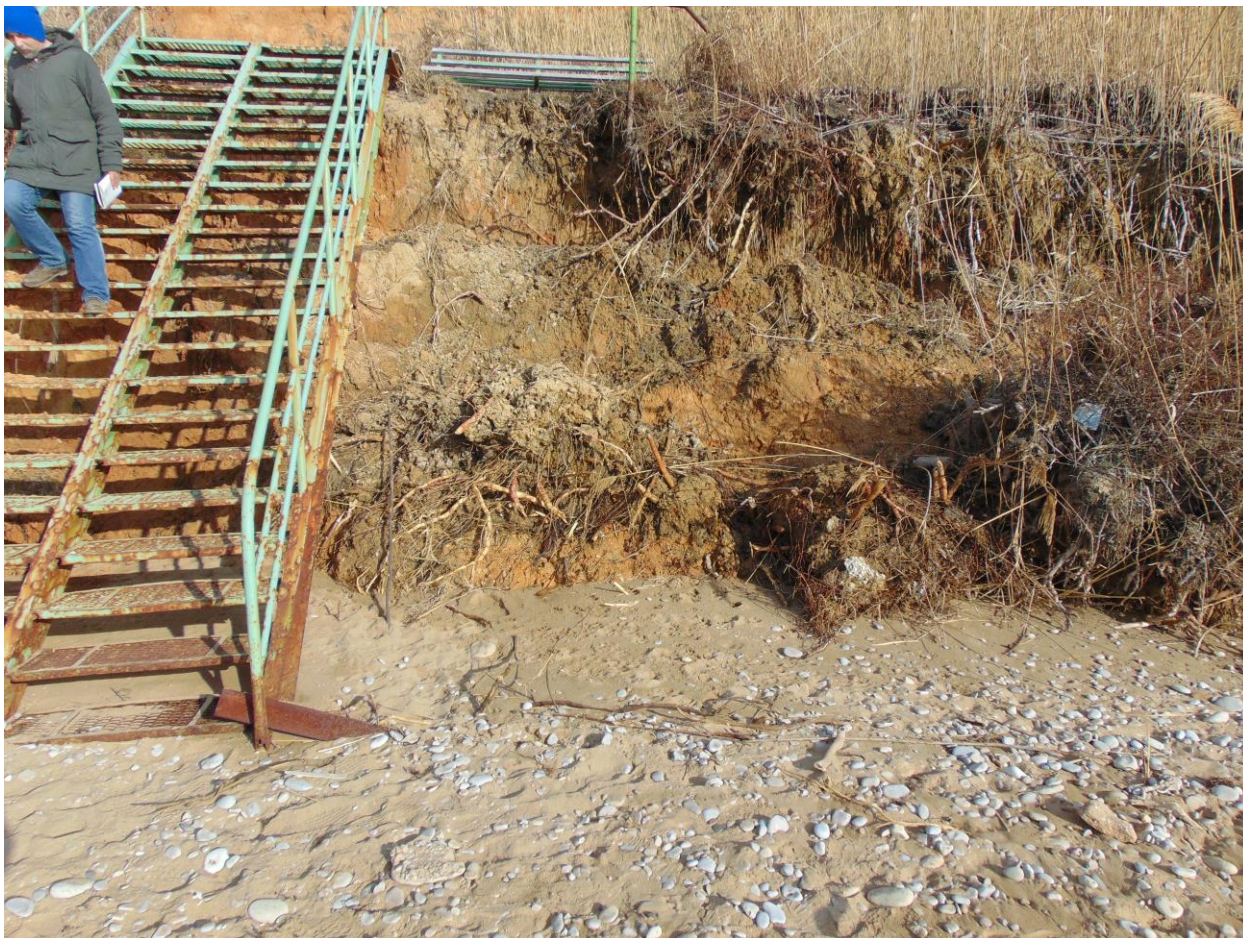
Фото № 6. Левый борт оползня «Балочный» № 915. Правый борт. (67-1110-0005). В основании абразионного уступа свежие оплывины, высачивание воды

В настоящее время оползень находится в стадии медленной глубинной ползучести. В случае активизации может угрожать строениям дачного поселка «Берег». Под металлической лестницей на пляж эрозионная промоина, без организации поверхностного стока угрожает деформацией лестницы и бетонных площадок. По сравнению с предыдущими

обследованиями наблюдается активизация оползневого процесса, активность – 5%.

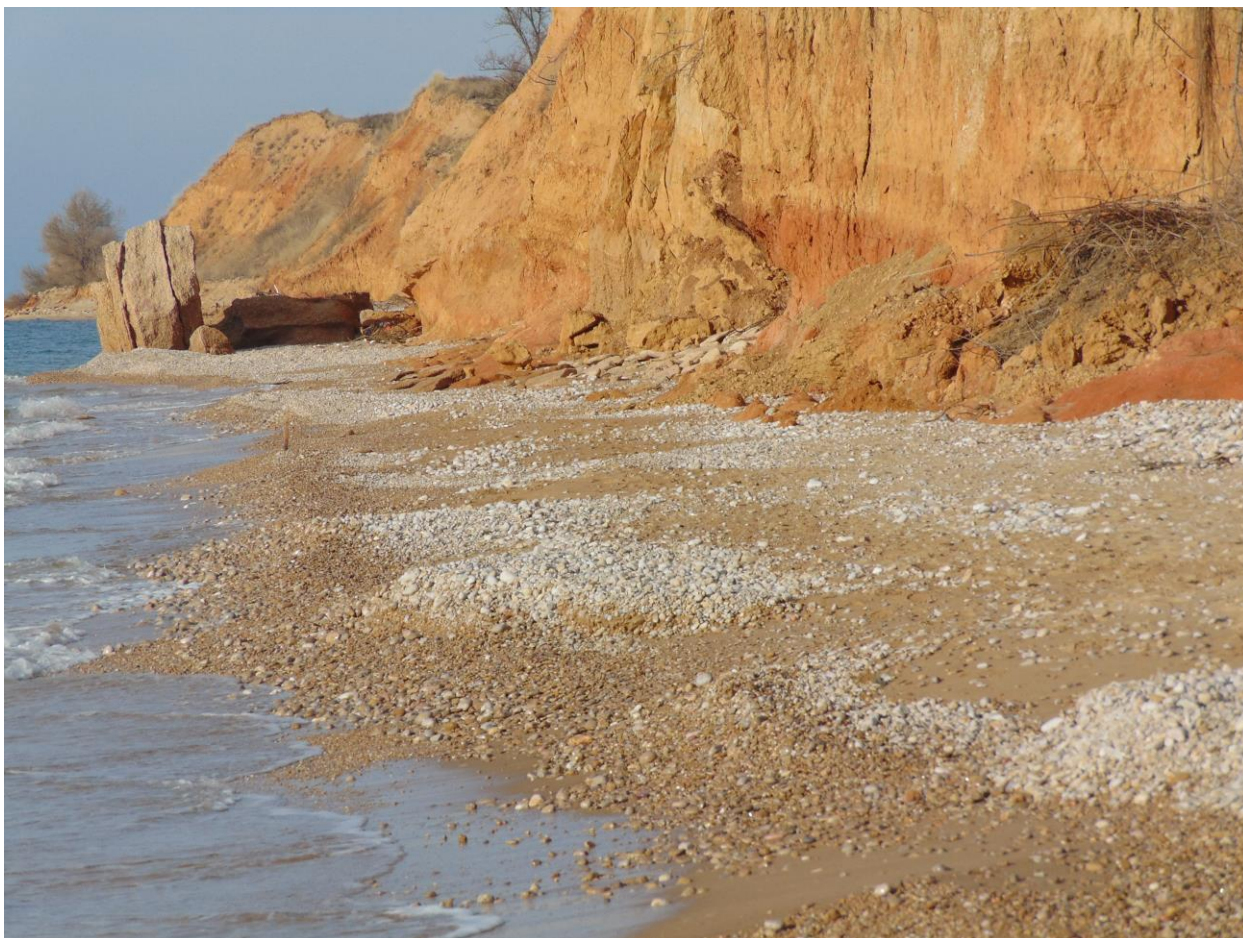
Ширина пляжа в языковой части оползня составляет 10-15 м на юге и севере, 25-30 м в центральной части. Базис оползня находится ниже уреза моря и в пределах пляжа. В языковой части активно действует донная и береговая абразия, а существующие пляжи не в состоянии гасить энергию штормовой волны. В настоящее время режим устойчивости оползней

Фото № 7. Пляж в языковой части «Балочного» оползня № 915  
(67-1110-0005)

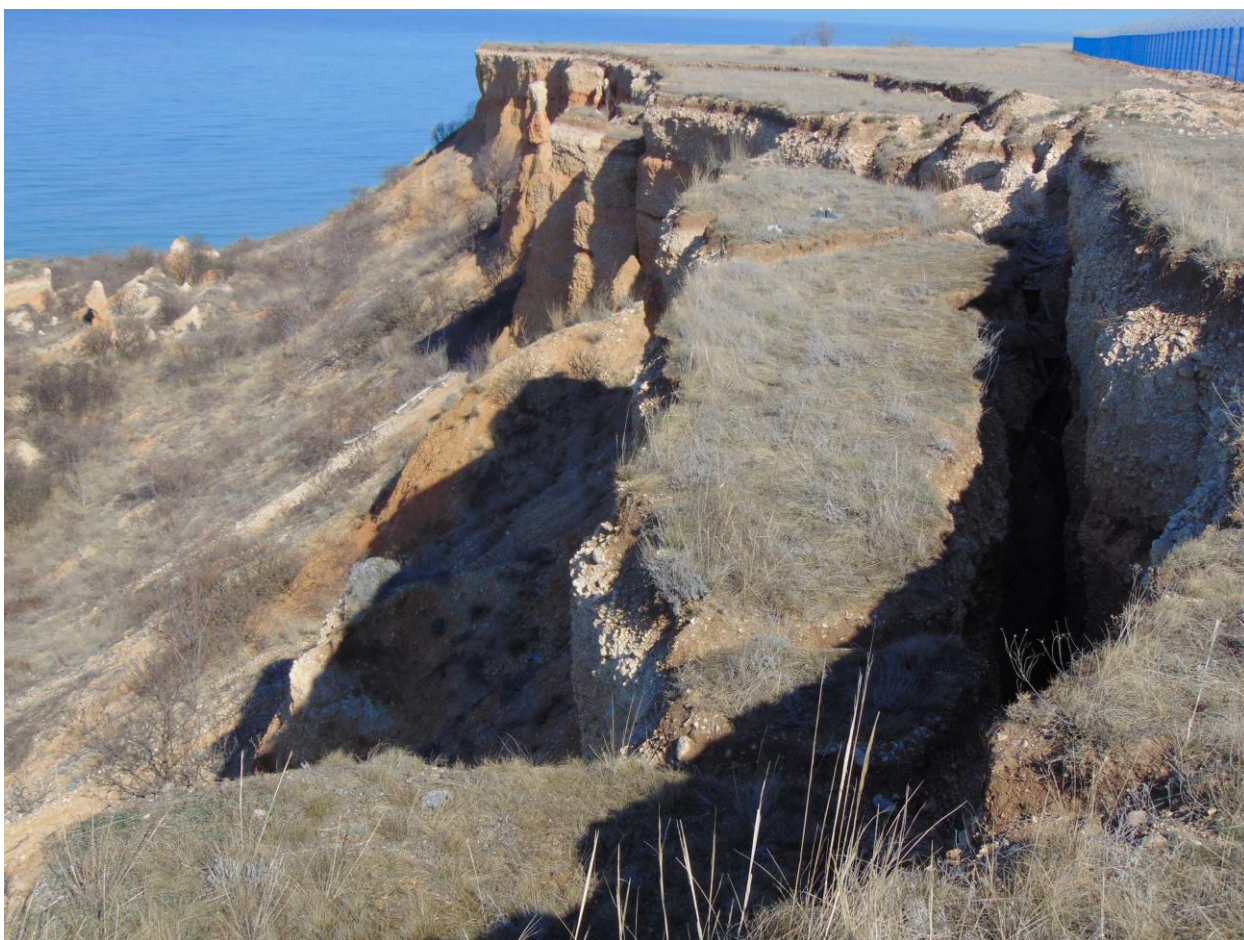
обнажается «бенч», представленный не коренными, а смещенными оползневыми грунтами, чаще всего глинами. В северной части оползня, сразу за территорией аэродрома с 2009 г. идет процесс формирования блока I-го порядка. К середине 2017 г. здесь в результате прихватов плато размеры блока увеличивались и ширина его (вдоль головного срыва) составляет уже около 400 м, а высота головного срыва блока достигает 6-6,5 м. На плато вдоль головного срыва оползня возникают и другие, менее крупные заколы блоков (фото № 8).

Фото № 8. Закол блока вдоль бровки головного срыва «Любимовского большого» оползня. (67-1110-0006)

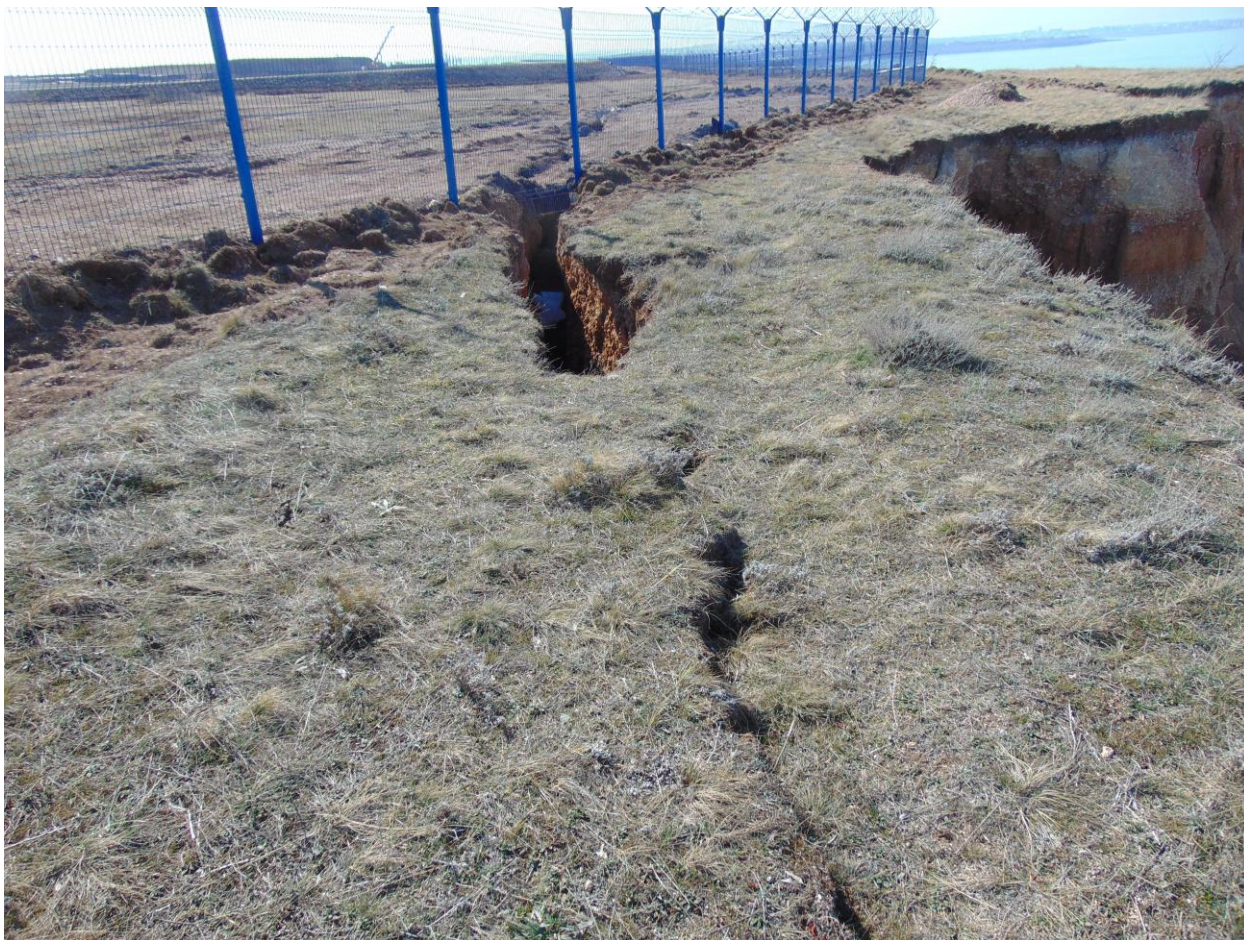
В настоящее время произошла активизация оползневого процесса в центральной части оползня. Следует ожидать здесь катастрофического смещения блока 1-го порядка, что приведет к разрушению ограды

территории аэродрома «Бельбек» на протяжении 120-150м (фото № 9). Активность опасного ЭГП на момент обследования около 30%.

Фото № 9. Закол блока 1-го порядка у ограждения аэродрома «Бельбек» № 918 (67-1110-0006).

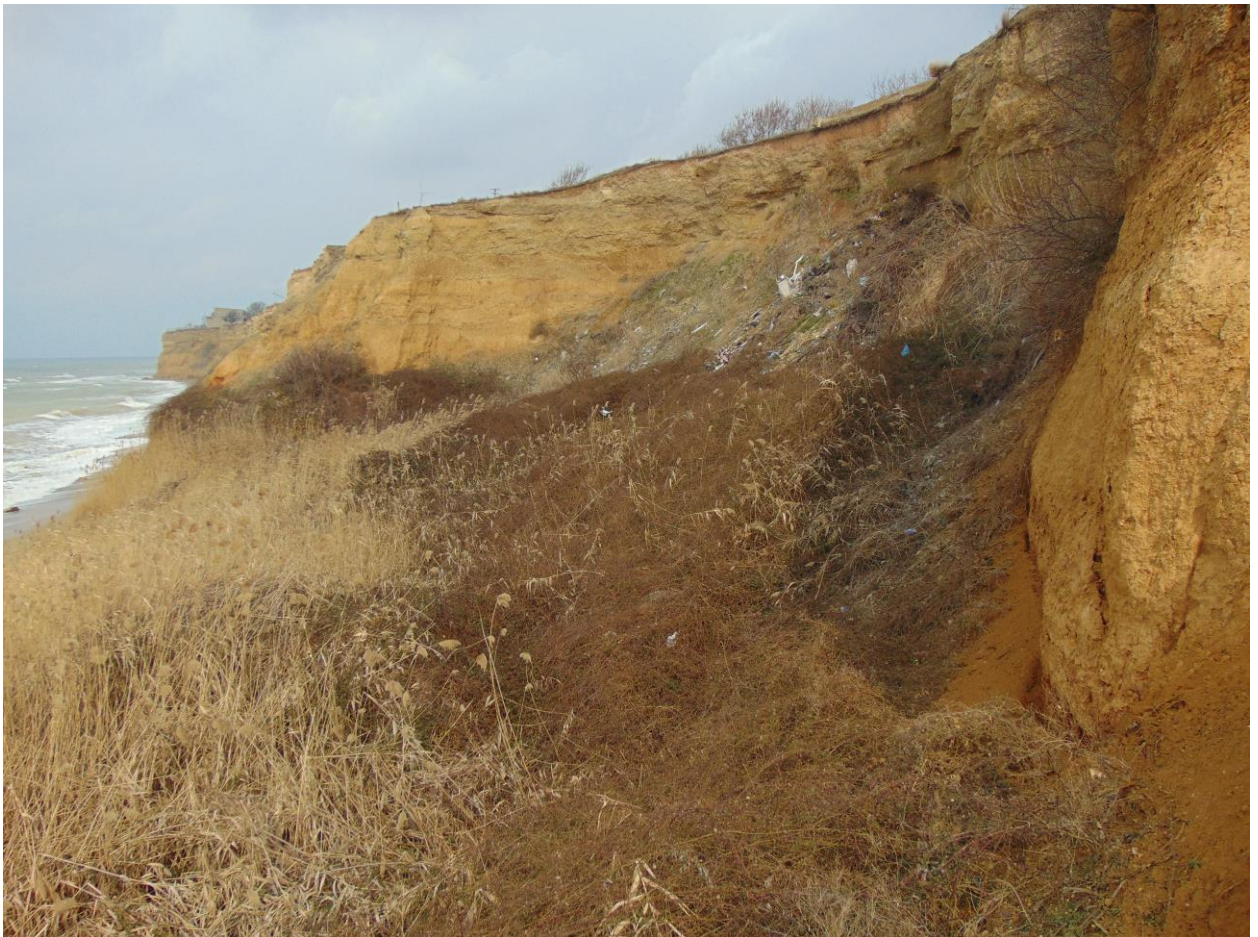
В настоящее время оползень стабилен. Поверхность оползня полностью заросла влаголюбивой растительностью. В случае активизации есть угроза для построек находящихся в непосредственной близости от бровки головного срыва оползня.

Фото № 10. Качинский оползень № 919. (67-1110-0007)

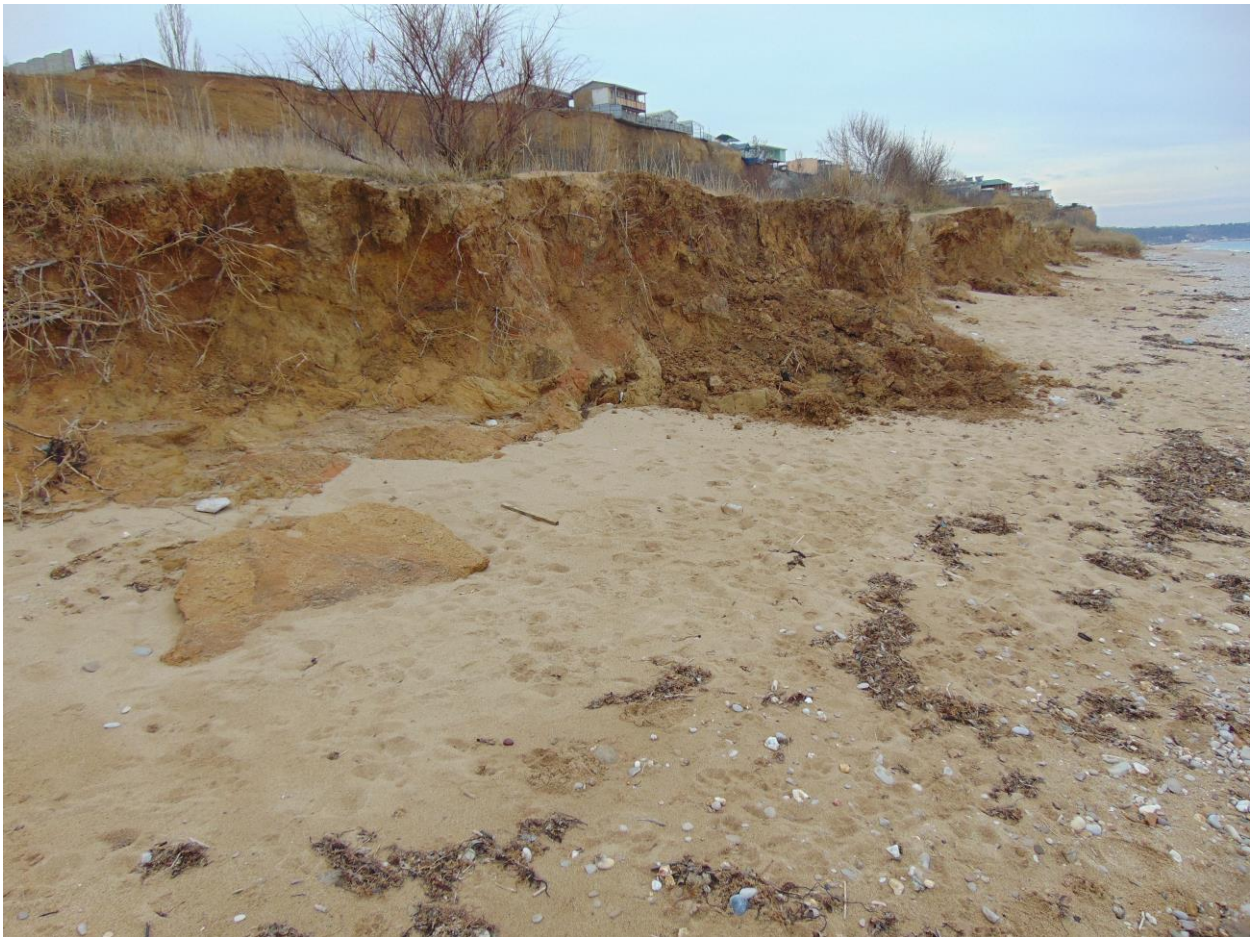
2.8. *«Любимовский малый» № 920* (67-1110-0008). Пункт наблюдений № 67-1110-0008 расположен в Нахимовском районе, 0,5 км к северу от устья р. Бельбек. Размеры пункта наблюдений: 1. Длина средняя 59 м, 2. Ширина 460 м, 3. Площадь 27100 м<sup>2</sup>. Базисом развития ЭГП является современный пляж, оползневой процесс напрямую связан с абразионным и обвальным процессами (фото № 11).

В настоящее время оползень стабилен. В случае активизации есть угроза для построек, находящихся в непосредственной близости от бровки головного срыва оползня.

Фото № 11. Любимовский малый оползень № 920 (67-1110-0008)

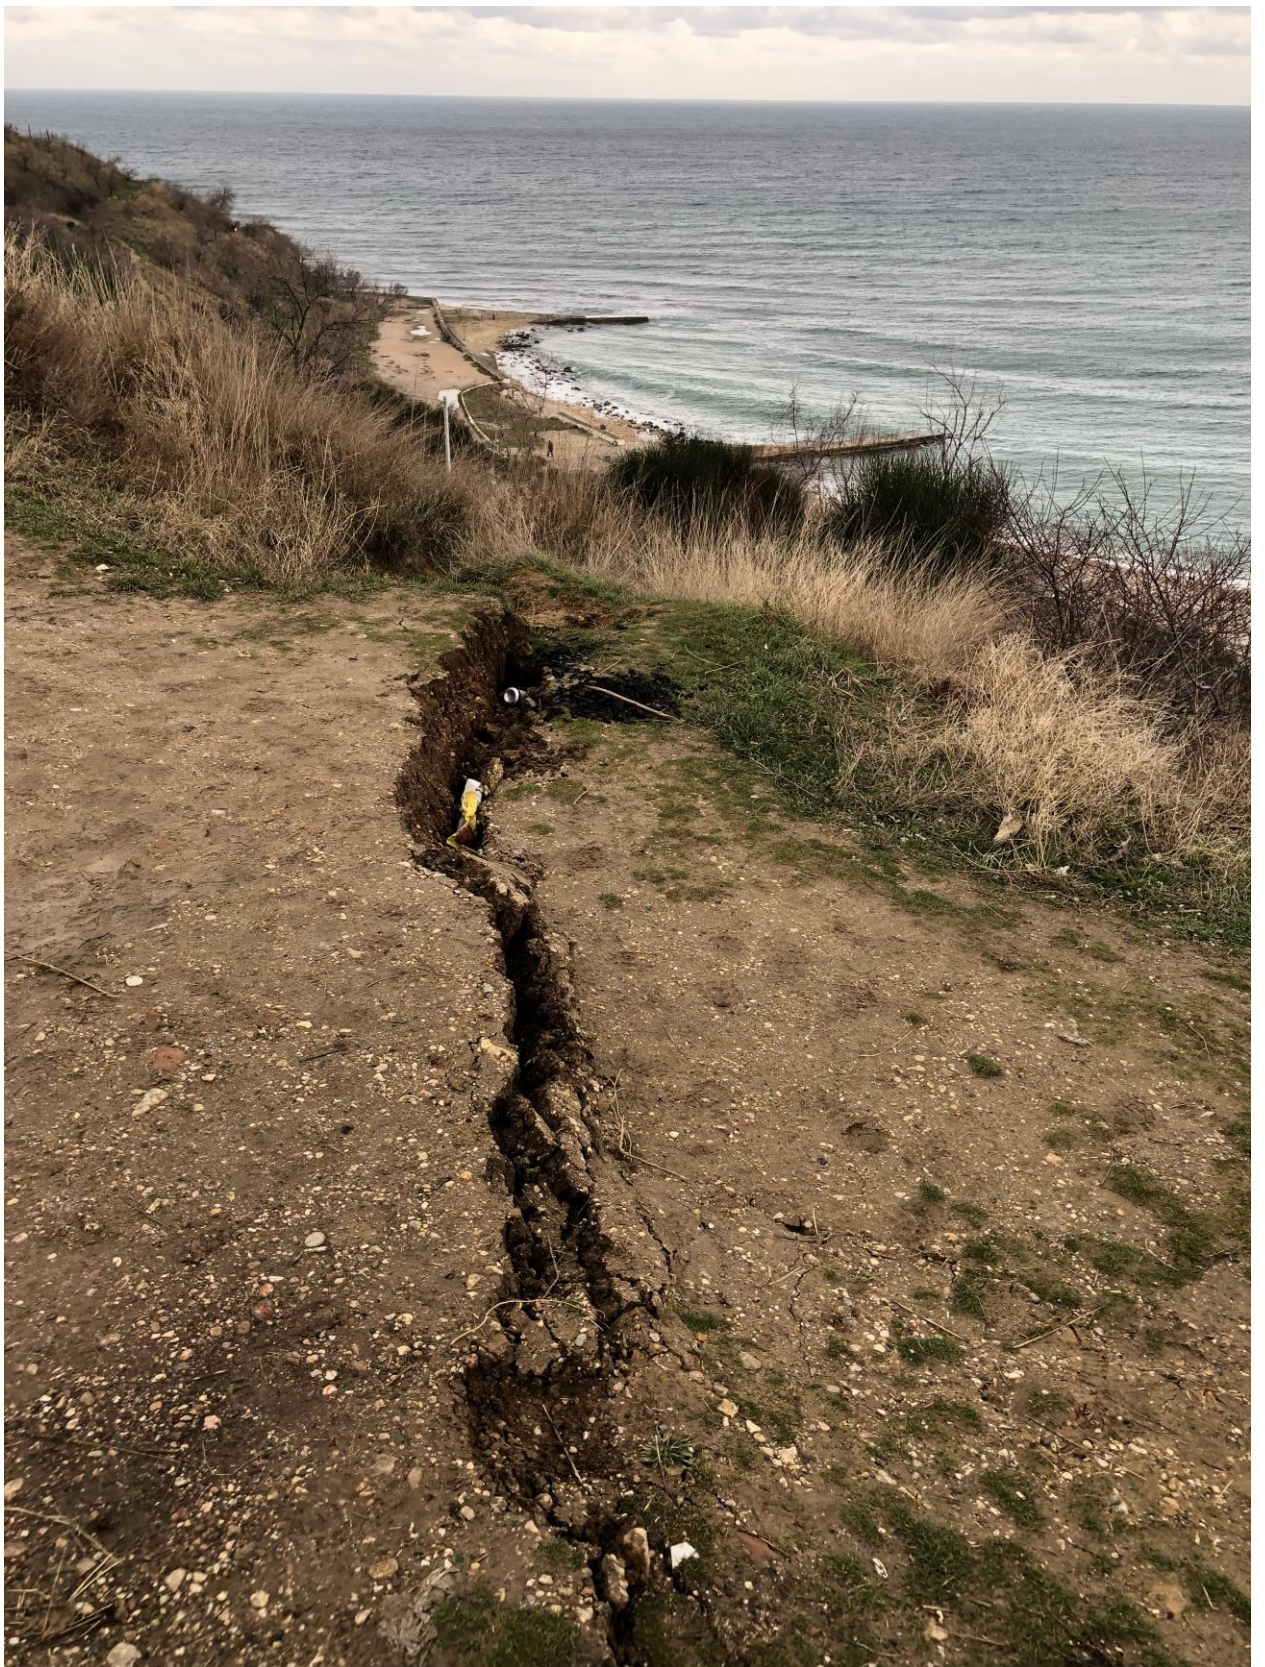
В начале января 2019 г. западнее оползня «Учкуевский», за его левым бортом, произошел прихват пород коренного склона на протяжении около 150 м. Головной срыв оползня в восточной части проходит вдоль границ дачных участков, а западнее – вдоль бровки плато над набережной пляжа «Толстяк» (фото № 12). Максимальная высота головного срыва в восточной части оползня более 1 м. Трещина растяжения появилась здесь 4 августа 2018 г. – после обвала в результате возникновения блока 1-го порядка в конце июля 2018г.

Фото № 12. Головной срыв оползня, вдоль бровки плато над набережной пляжа «Толстяк» (67-1110-0009)

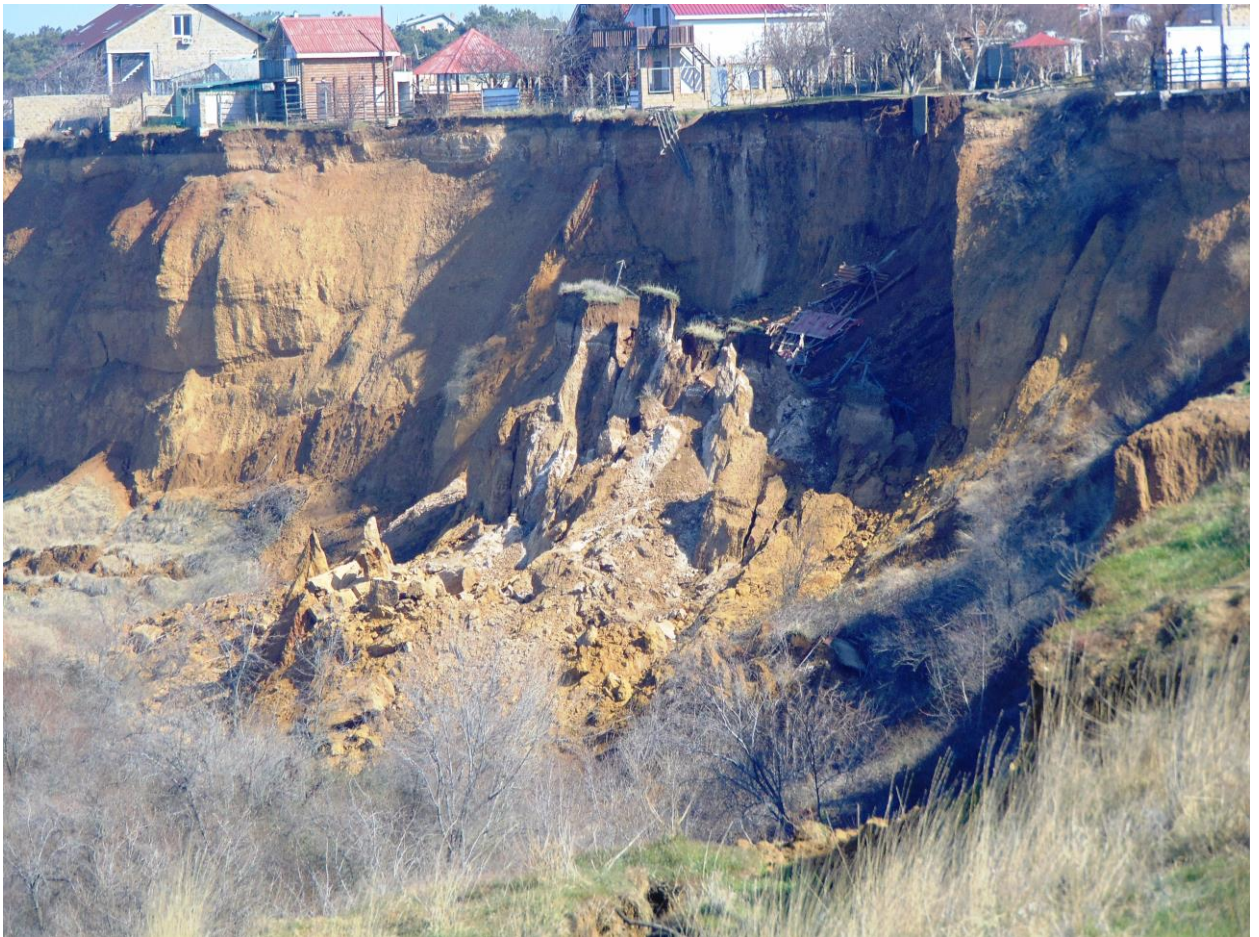
07.03.2019 г. приблизительно в 8-00 ч. произошло катастрофическое смещение блока 1-го порядка в пределах ТСН «Парус». Объем блока примерно 2-3 тыс.м<sup>3</sup> (фото № 13). Комплексы горных пород затронутых ЭГП – средний плиоцен (таврская свита); состав горных пород – глины с прослоями и линзами песчаников и конгломератов с глинистым и карбонатным цементом. Факторами активизации опасного ЭГП послужили: атмосферные осадки, штормовая активность моря и техногенное подтопление в связи с отсутствием централизованной канализации на дачных участках. Таким образом, активизация оползневых процессов является следствием влияния факторов природного и техногенного характера.

Фото № 13. Смещение блока 1-го порядка 07.03.2019 г. в пределах  
ТСН «Парус» (67-1110-0009)

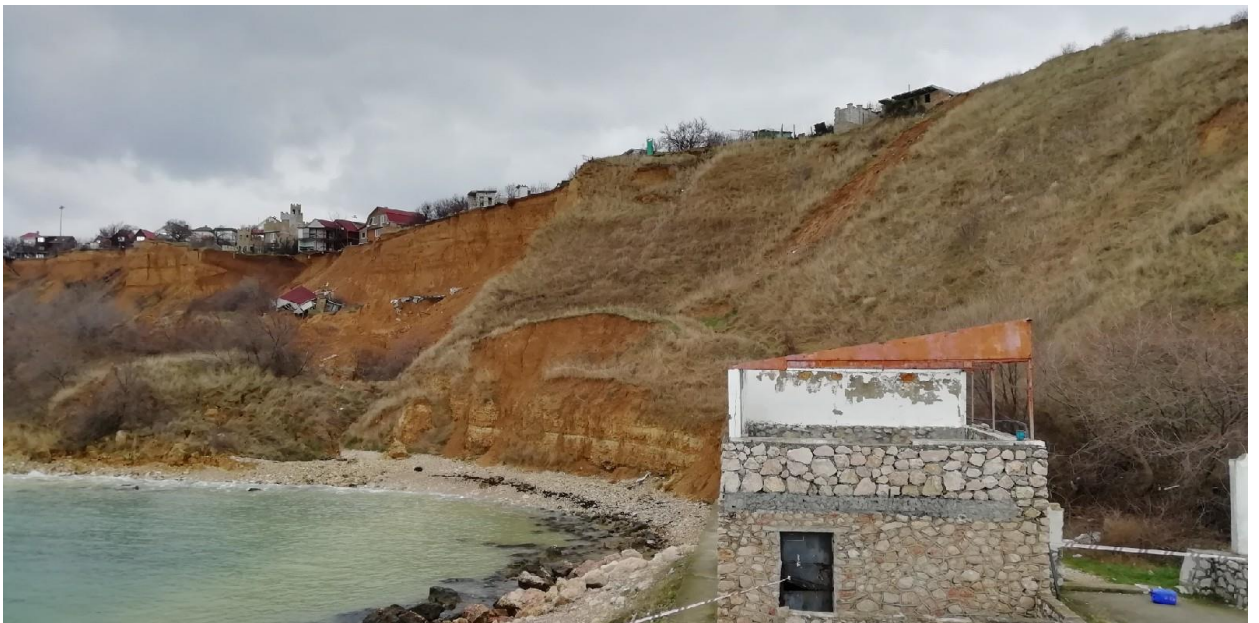
Фото № 14. Общий вид склона, испытывающего деформации оползневого  
характера (67-1110-0009)

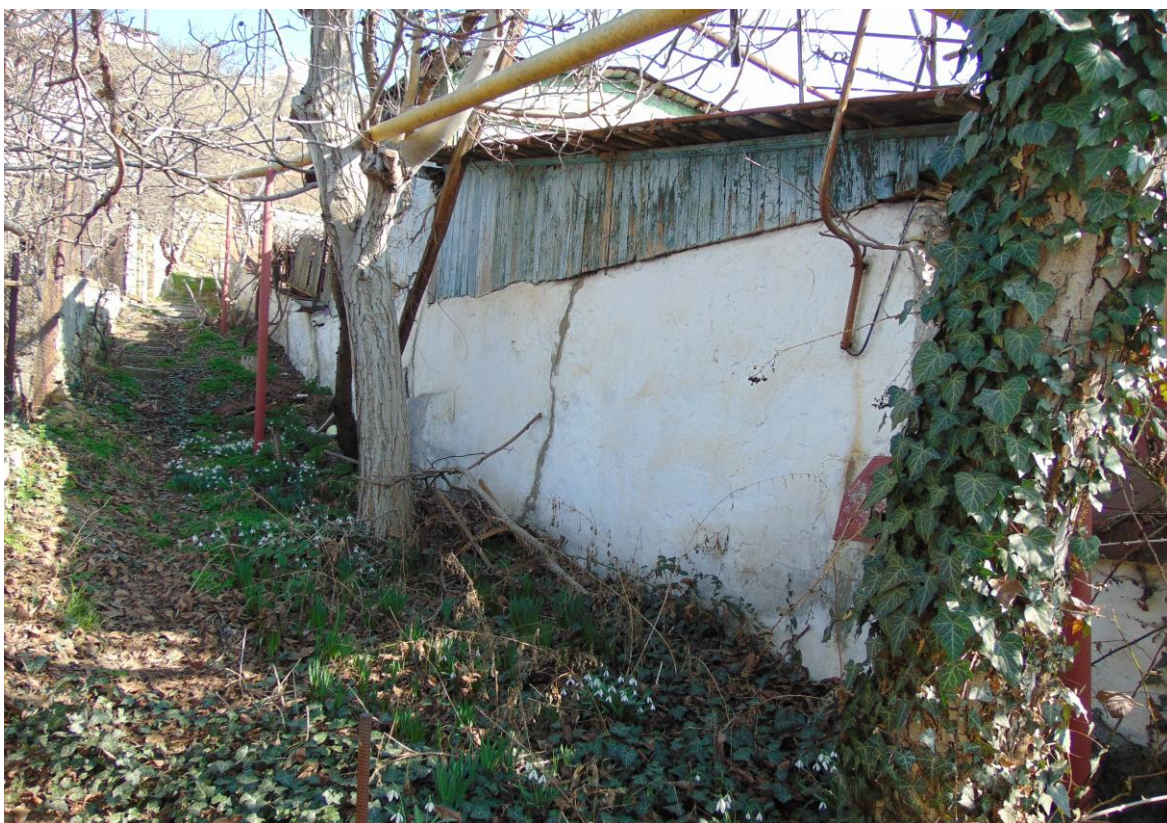
В настоящее время оползень стабилен. Но поскольку склон находится в состоянии предельного равновесия, то не исключен переход в неустойчивое состояние при изменении каких либо условий (сейсмическое воздействие, переувлажнение, пригрузки и т.д.). Рекомендуется: 1. Отселение жильцов домов №№ 19-29 по ул. Подольцева и снос этих строений. 2. Зарегулировать поверхностный сток на всем склоне от водораздельной части (ул. Пластунская, Орловская и др.) до ул. Ревякина, полностью исключив сброс ливневых вод в оползневую зону. 3. На основании инженерно-геологических изысканий составить проект противооползневых мероприятий.

Фото № 15. Оползень «Подольцевский» № 1071 (67-1110-00010)
